### เอกสารแนบ 3 ส่วนแก้ไขจากแบบรูปรายการ

รายละเอียดการแก้ไขรายละเอียดจากโครงการปรับปรุงห้องปฏิบัติการกลางเพื่อยกระดับมาตรฐานงานวิจัยชั้น  
แนวหน้าและนวัตกรรมอาหาร

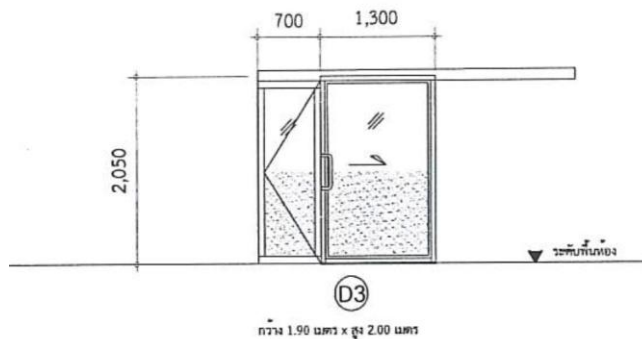
- เปลี่ยนแปลงรูปแบบประตูจาก D1 เป็นแบบตามรูป (D3)

| ชุดประตูบานเลื่อนบานเลื่อน+บานครึ่ง | |
| ประตูบานเลื่อน/ครึ่ง | พร้อมกระจกใสติดตาย หน้า 6 มม. ติดฟิล์มประตูบานเลื่อน+บานครึ่งบานกลาง |
| รวม / ครอบบาน : | อลูมิเนียมสีธรรมชาติ หน้า 1.2 มม. |
| Hardware : | VVP หรือ เทียบเท่า |

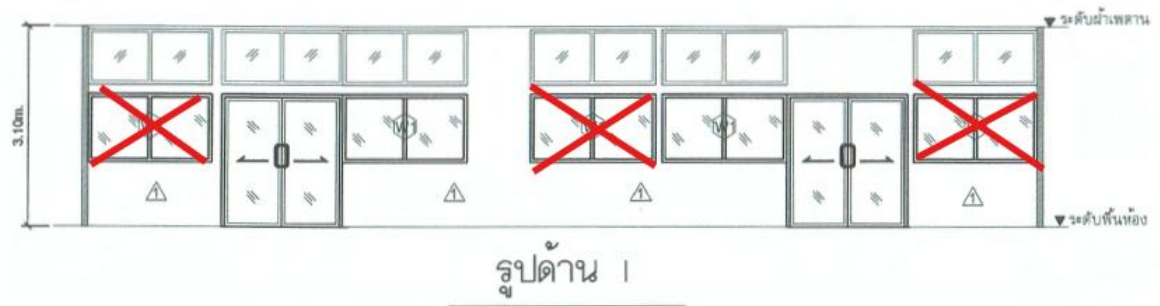
- แก้ไขแบบแปลนงานสถาปัตย์ก่อนปรับปรุงและงานรื้อถอน A-02

จาก “X3 รื้อถอนชุดบานเกล็ดกระจกหน้าต่างเปลี่ยนเป็นบานติดตาย” แก้ไขเป็น “รื้อถอนชุดบานเกล็ดกระจกหน้าต่างเปลี่ยนเป็นบานติดตาย จำนวน 2 ชุด และก่อปิด ฉาบเรียบและทาสี จำนวน 3 ชุด” รายละเอียดตำแหน่งดังรูป

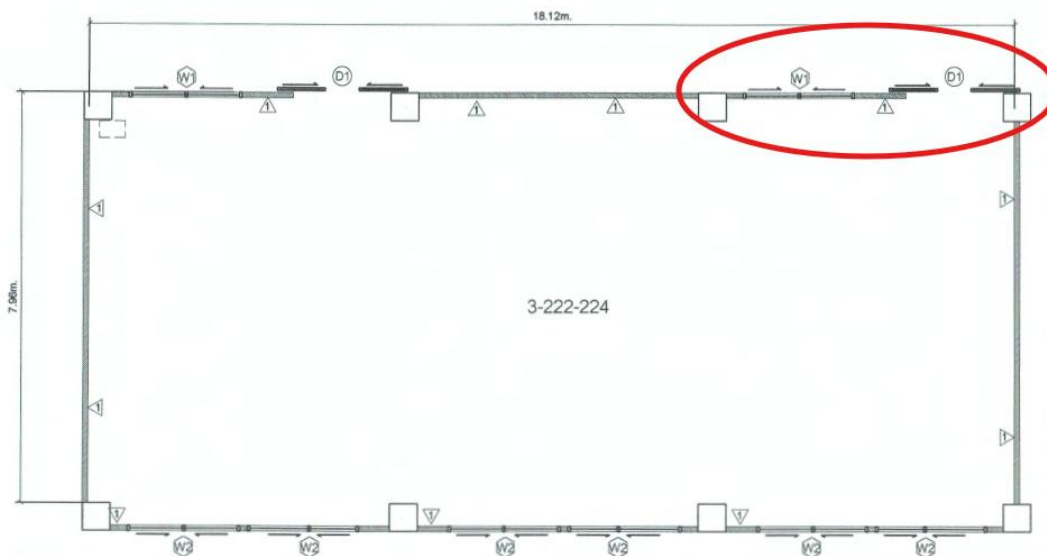
- เปลี่ยนตำแหน่งประตู D1 และหน้าต่าง W1 ตามรูป
