### เอกสารแนบ 3 ส่วนแก้ไขจากแบบรูปรายการ

รายละเอียดการแก้ไขรายละเอียดจากโครงการปรับปรุงห้องปฏิบัติการกลางเพื่อยกระดับมาตรฐานงานวิจัยขั้น  
แนวหน้าและนวัตกรรมอาหาร

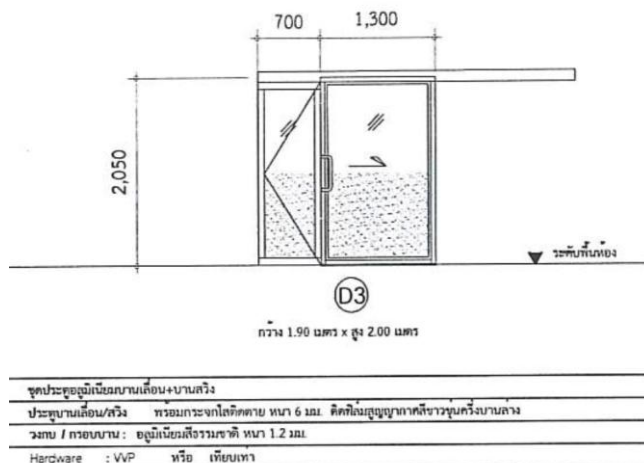
- เปลี่ยนแปลงรูปแบบประตูจาก D1 เป็นแบบตามรูป (D3)

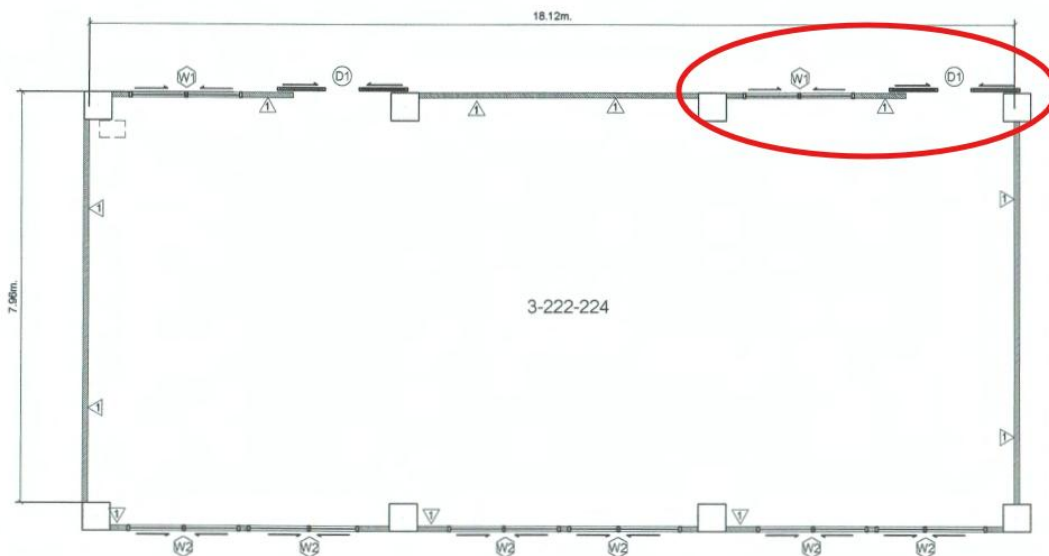
- เปลี่ยนตำแหน่งประตู D1 และหน้าต่าง W1 ตามรูป
