## เอกสารแนบ 2 ส่วนเพิ่มเติมจากแบบแปลน

รายละเอียดส่วนเพิ่มเติมจากโครงการปรับปรุงห้องปฏิบัติการกลางเพื่อยกระดับมาตรฐานงานวิจัยขั้นแนวหน้า  
และนวัตกรรมอาหาร

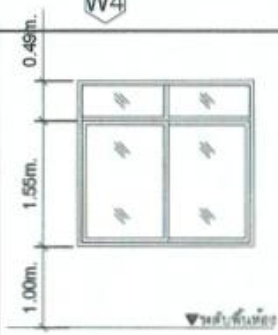
| W1 | | W4 | | | |

| W1 | | W4 | | | |
|---|---|---|---|---|---|
| | ลักษณะ | | หน้าต่างบานตาย | ลักษณะ | หน้าต่างใช้ช่องเดิม |
| | กรอบบาน | | อลูมิเนียมสีขาวหนา 1.2 มม. | กรอบบาน | หน้าต่างใช้ช่องเดิม |
| | วงกบ | | อลูมิเนียมสีขาวหนา 1.2 มม. | วงกบ | หน้าต่างใช้ช่องเดิม |
| กระจก | กระจกใสหนา 6.0 มม. | | | | |

- งานหน้าต่าง ติดตั้งหน้าต่างอลูมิเนียมบานเลื่อนพร้อมติดฟิล์มฝ้า จำนวน 18 ชุด  
(ห้อง 3-209, 3- 210, 3- 211, 3- 212, 3- 217, 3- 218, 3- 219, 3- 307, 3- 308, 3-  
309, 3- 310, 3- 314, 3- 410, 3- 411 (ขนาด 1.50\*1.0 เมตร)  
ห้อง 3-216, 3- 220 (บาน 3 ขนาด 2.30\*1.0 เมตร, บานคู่ ขนาด 2.0\*1.0 เมตร)
- ก่อปิดช่องบานเกล็ดที่รื้อออก ฉาบเรียบ ทาสี จำนวน 1 ชุด (ห้อง 3-412)

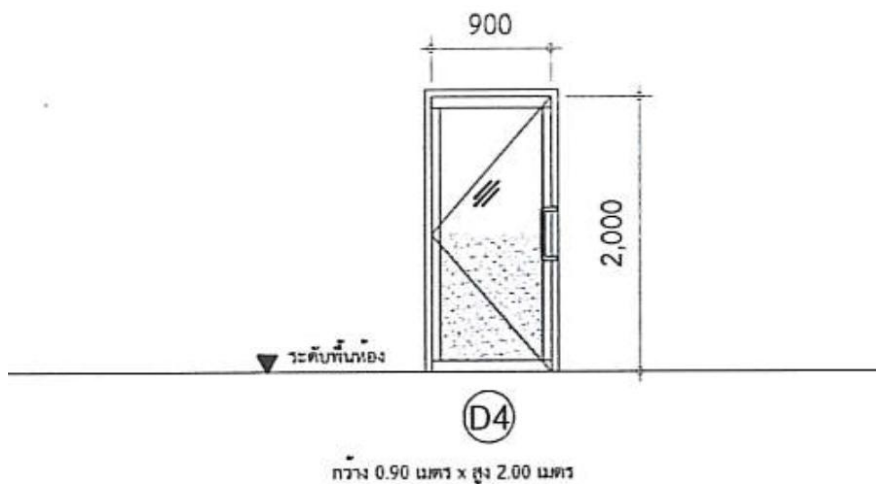
| ชุดประตูอลูมิเนียมบานสวิงเดี่ยว | |
| ประตูบานสวิงเดี่ยว | พร้อมกระจกใสติดตาย หนา 6 มม. ติดฟิล์มกันยูวีจากาศสขาวรุ่นครึ่งบานล่าง |
| วงกบ / กรอบบาน : อลูมิเนียมสีธรรมชาติ หนา 1.2 มม. | |
| Hardware : VVP หรือ เทียบเท่า | |

- เปลี่ยนประตู เป็นประตูอลูมิเนียมบานสวิงพร้อมติดฟิล์มฝ้า จำนวน 16 บาน (ห้อง 3-209, 3-210, 3- 211, 3- 212, 3- 216, 3- 217, 3- 218, 3- 219, 3- 220, 3- 307 , 3- 308, 3- 309, 3- 310, 3- 314, 3- 410 และห้อง 3- 411)

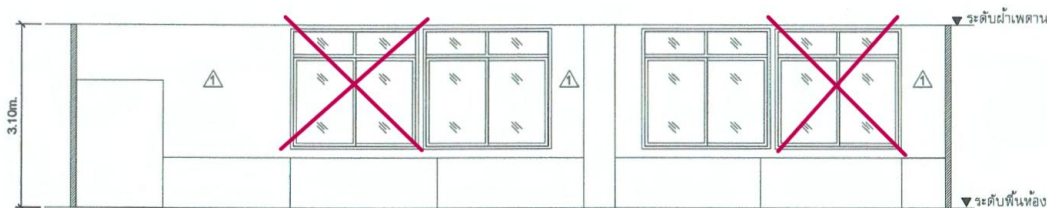
รูปด้าน 2

- รื้อถอนหน้าต่างเดิม ก่อปิดทับ ฉาบเรียบและทาสี จำนวน 2 ชุด รายละเอียดตำแหน่ง ดังรูป

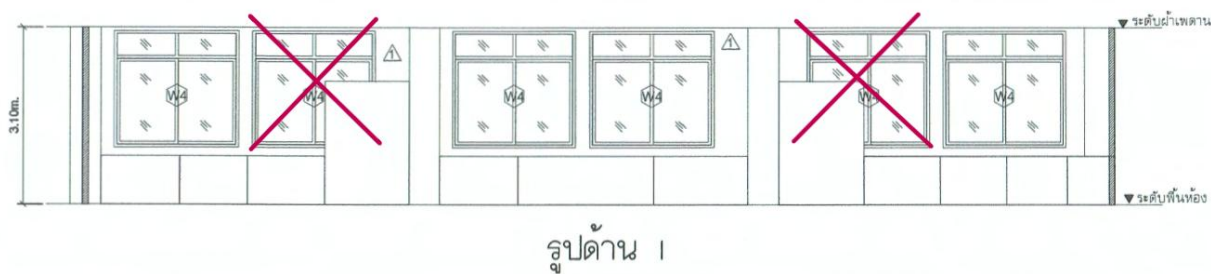
- รื้อถอนหน้าต่างเดิมตำแหน่งที่จะติดตั้ง Hood ก่อปิดทึบ ฉาบเรียบและทาสี จำนวน 2 ชุด รายละเอียดตำแหน่งดังรูป

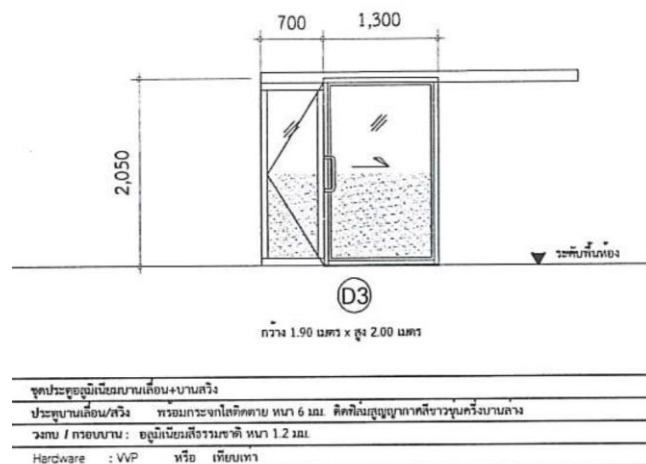
- งานติดตั้งประตู ตามรูป จำนวน 1 ชุด
